KEMIN KAUPUNKI

SAUVOSAAREN URHEILUPUISTON YLEISSUUNNITELMA

Sauvosaaren urheilupuiston sijainti ja nykyiset toiminnot

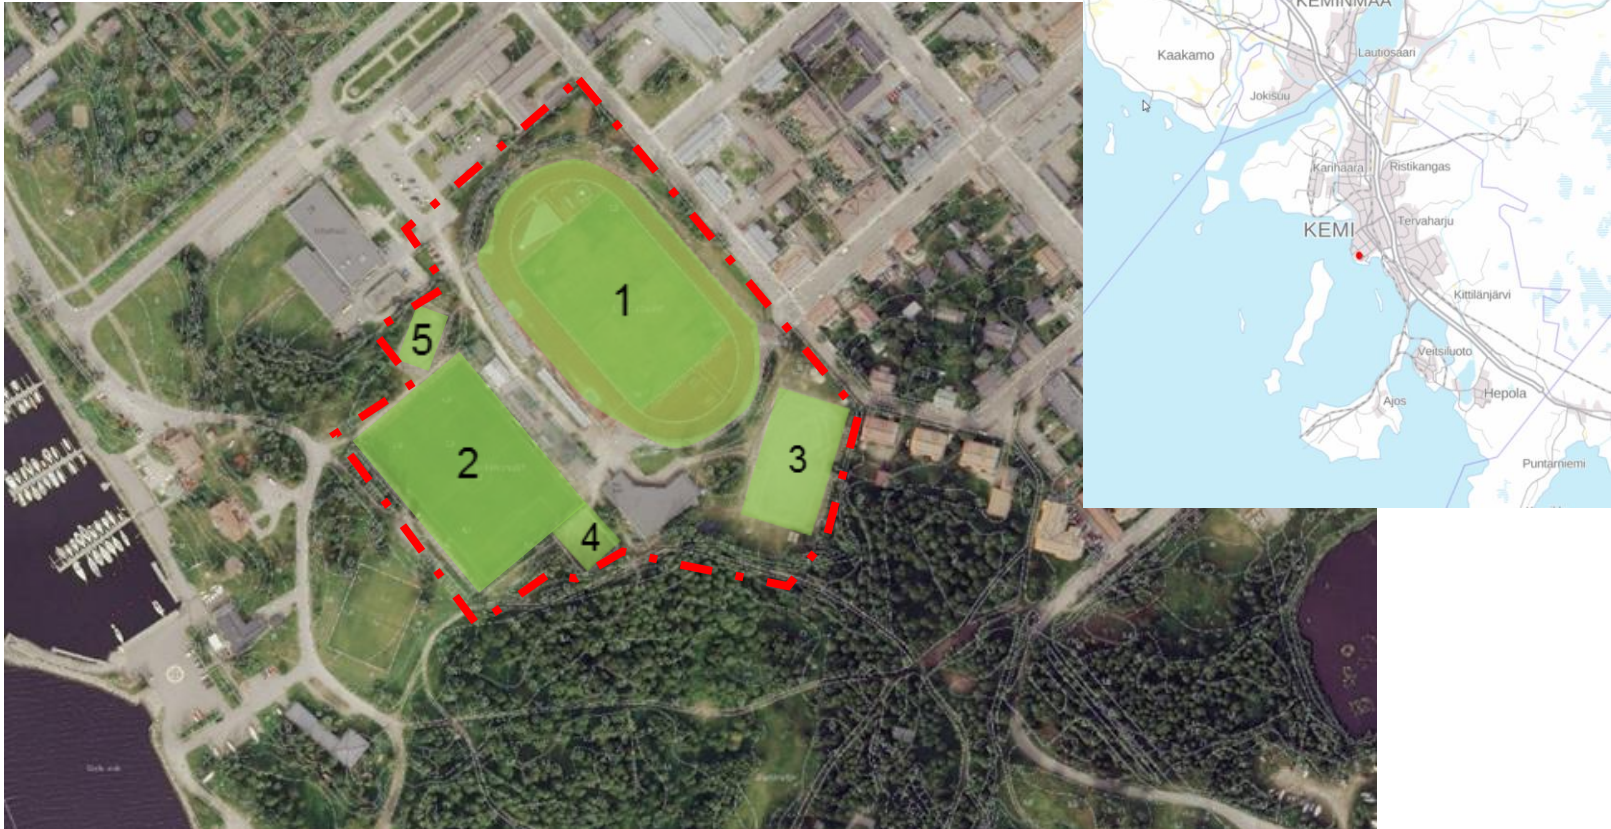
Suunnittelualue ja urheilupuiston nykyiset toiminnot:

1. Yleisurheilukenttä, 2. Jalkapallokenttä (ns. takakenttä) 3. Kivituhkakenttä 4. Asfalttikenttä (katukoripallo) 5. Asfalttikenttä (entinen tenniskenttä)

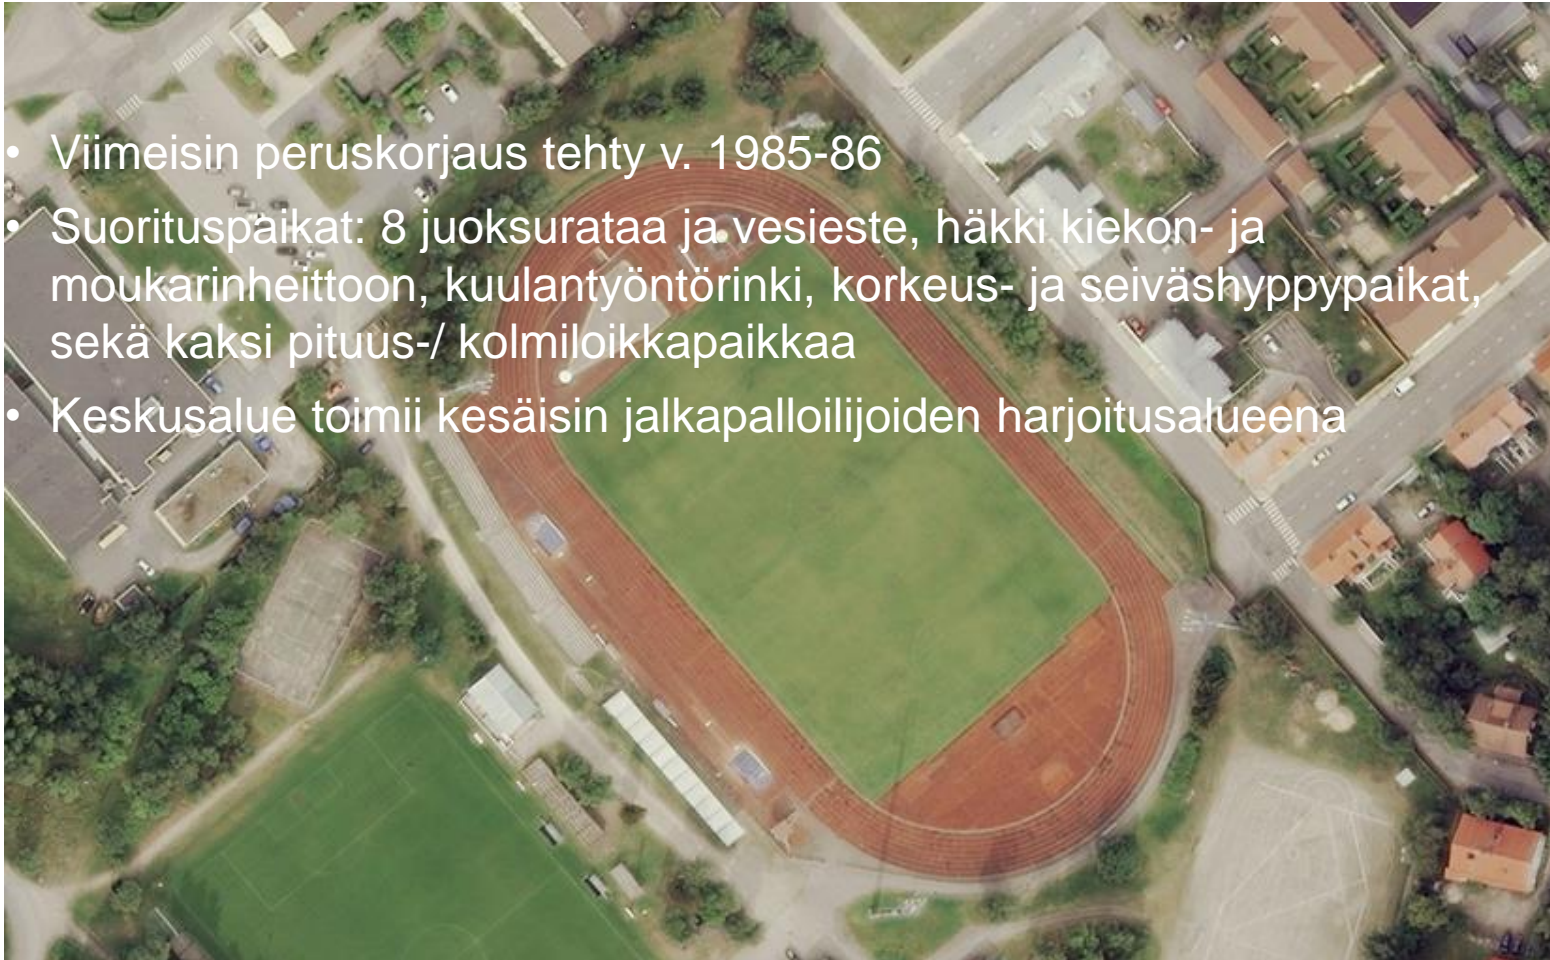
1. Yleisurheilukenttä

- Viimeisin peruskorjaus tehty v. 1985-86
- Suorituspaikat: 8 juoksurataa ja vesieste, häkki kiekon- ja moukarinheittoon, kuulantyöntörinki, korkeus- ja seiväshyppypaikat, sekä kaksi pituus- / kolmiloikkapaikkaa
- Keskusalue toimii kesäisin jalkapalloilijoiden harjoitusalueena

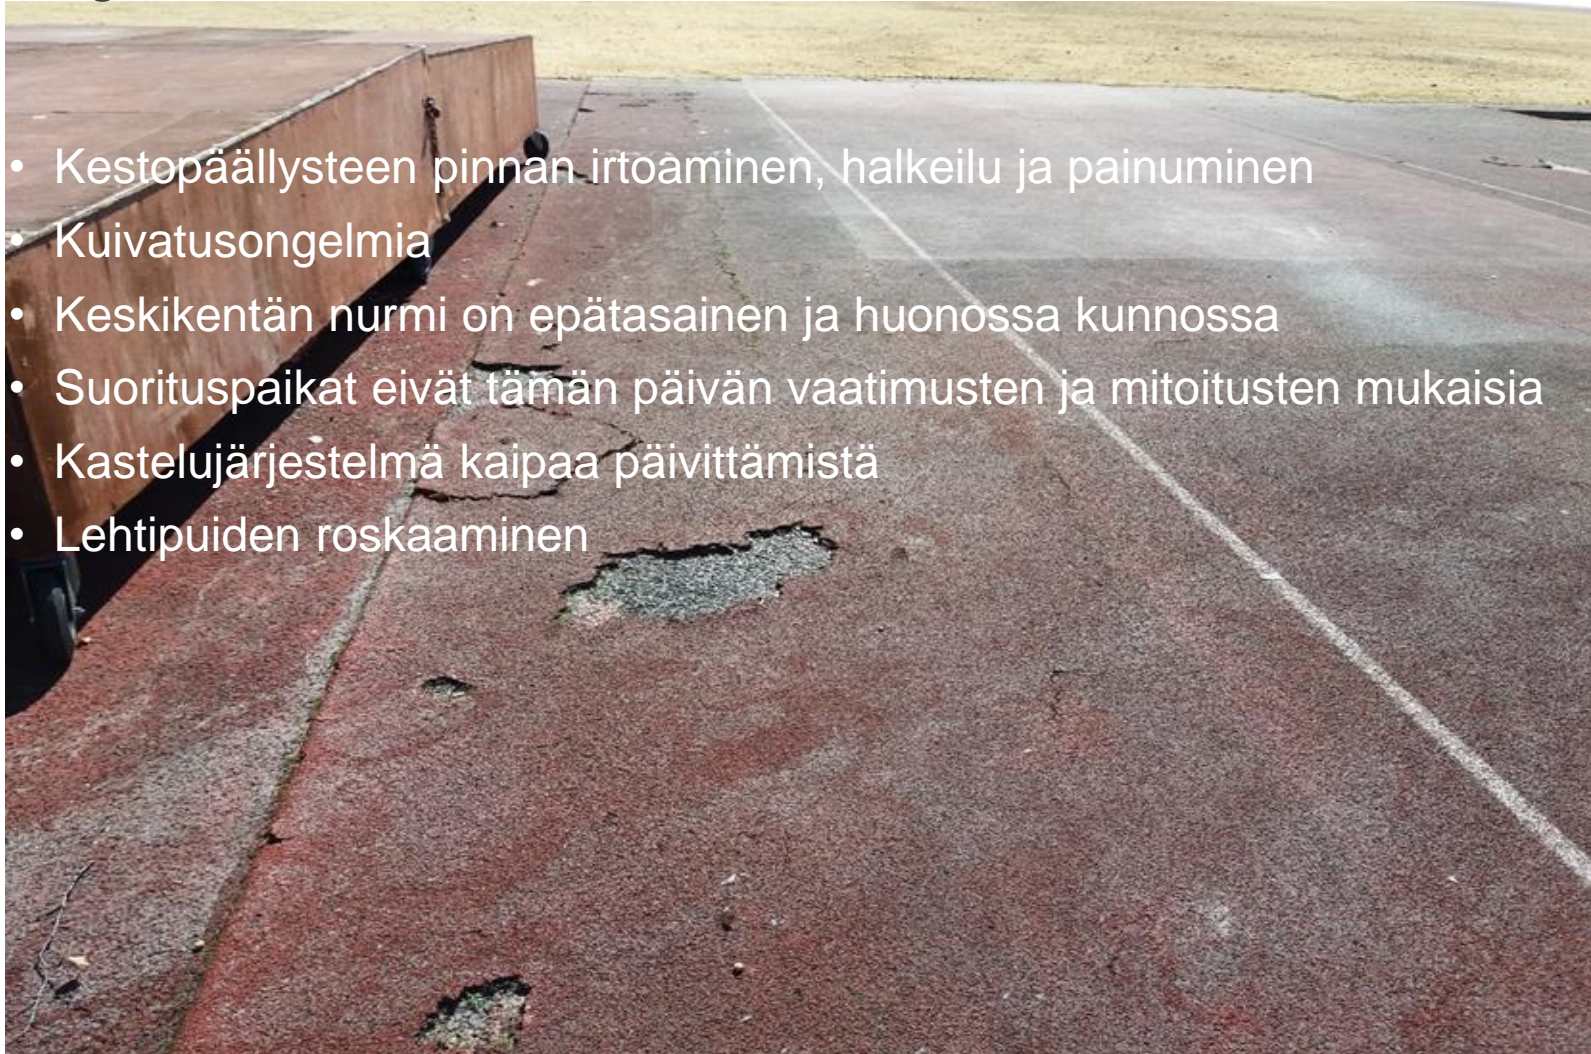
1. Yleisurheilukenttä

- Kestopäällysteen pinnan irtoaminen, halkeilu ja painuminen
- Kuivatusongelmia
- Keskikentän nurmi on epätasainen ja huonossa kunnossa
- Suorituspaikat eivät tämän päivän vaatimusten ja mitoitusten mukaisia
- Kastelujärjestelmä kaipaa päivittämistä
- Lehtipuiden roskaaminen

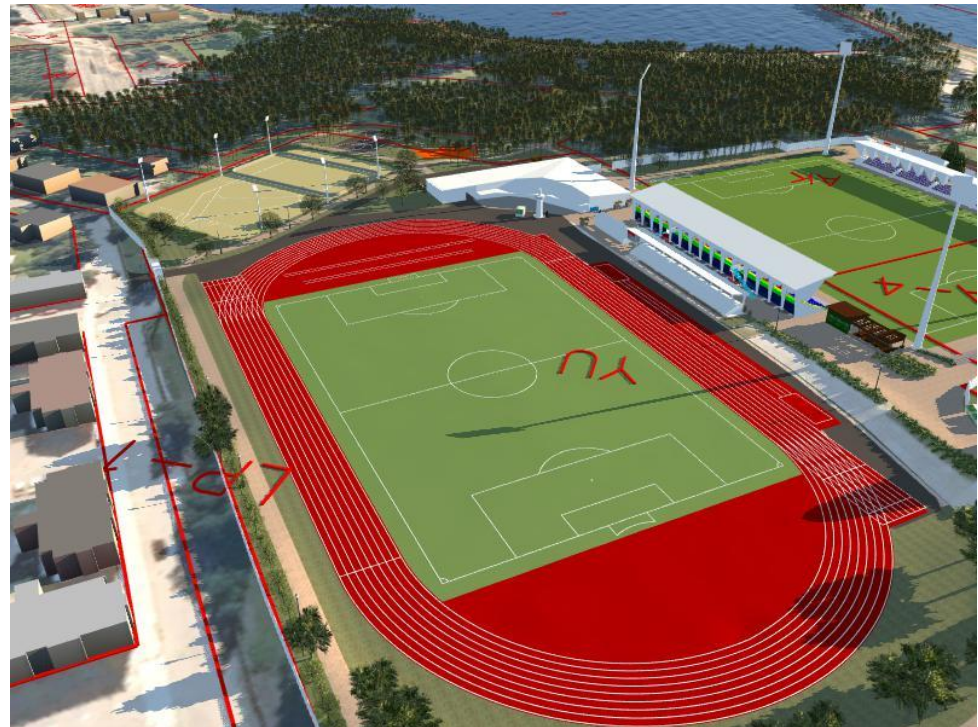
1. Yleisurheilukenttä

- Juoksuratojen ja suorituspaikkojen kestopäällysteiden ja alusasfalttien uusiminen (SUL:n ja IAAF:n vaatimusten mukaisuus)
- Kuivatusjärjestelmiä uusitaan ja parannetaan
- Suorituspaikat nykyisten mitoitusten ja vaatimusten mukaisiksi (mm. kiekonheitto- ja moukarihäkki)
- Keskikentälle uudet rakennekerrokset+siirtonurmi
- Automaattinen kastelujärjestelmä
- Kentän sähköistys ja ajanottojärjestelmä uusitaan
- Juoksuratoja lähimpien puiden poistoa

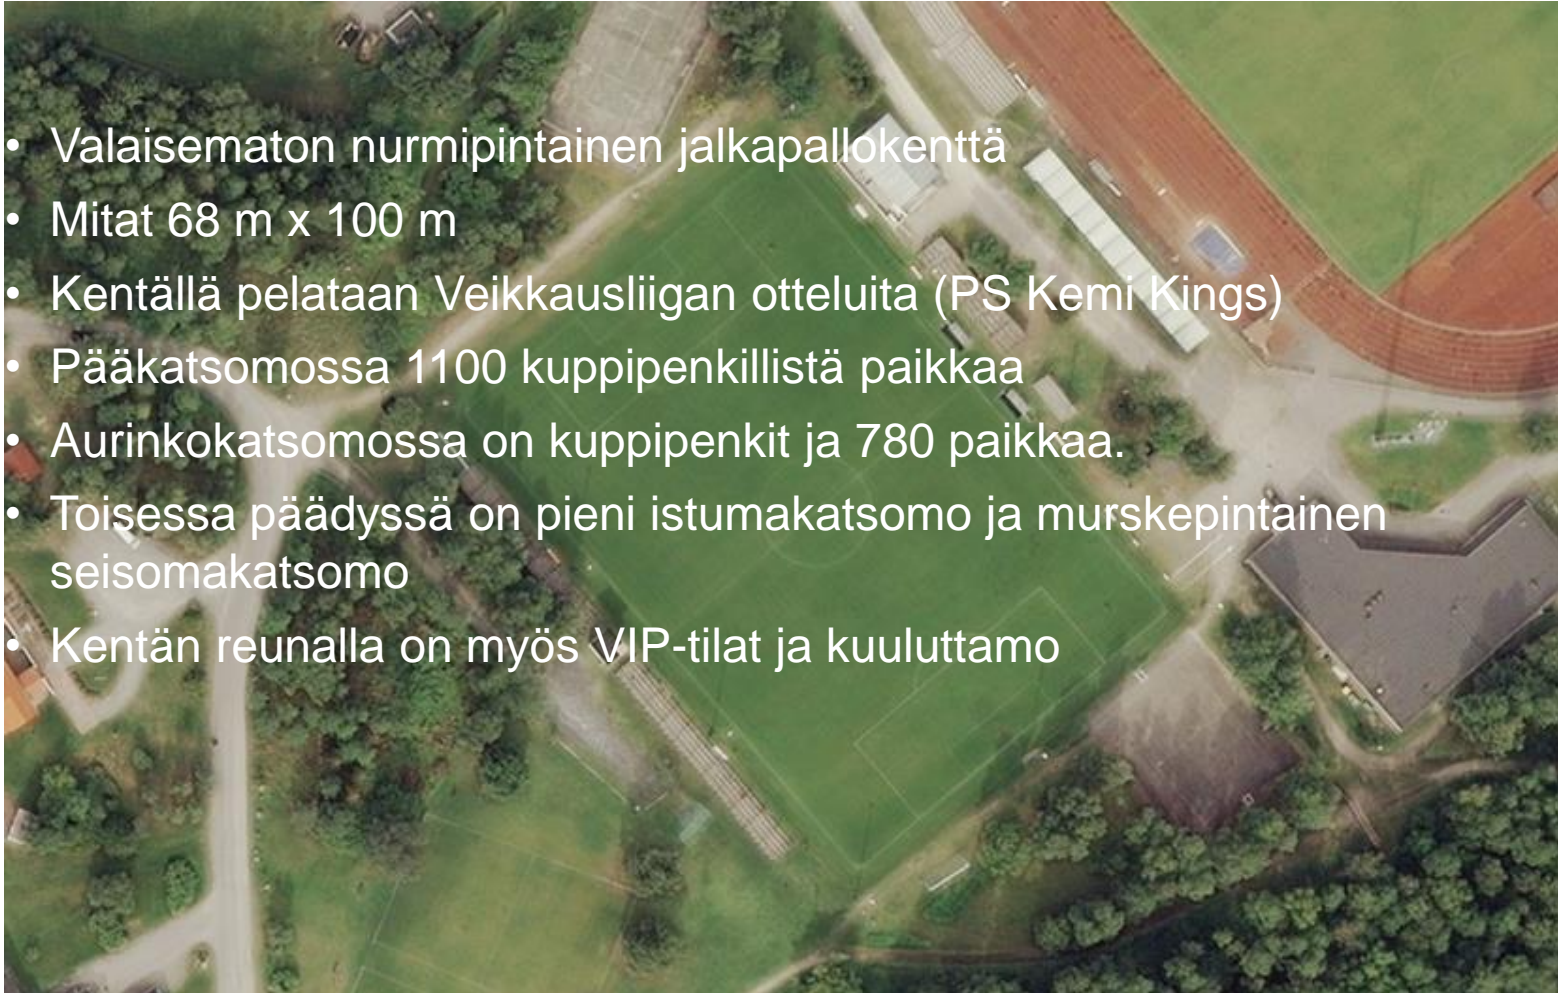
2. Jalkapallokenttä, eli ”takakenttä” Nykytilanne

- Valaisematon nurmipintainen jalkapallokenttä
- Mitat 68 m x 100 m
- Kentällä pelataan Veikkausliigan otteluita (PS Kemi Kings)
- Pääkatsomossa 1100 kuppipenkillistä paikkaa
- Aurinkokatsomossa on kuppipenkit ja 780 paikkaa.
- Toisessa päädyssä on pieni istumakatsomo ja murskepintainen seisomakatsomo
- Kentän reunalla on myös VIP-tilat ja kuuluttamo

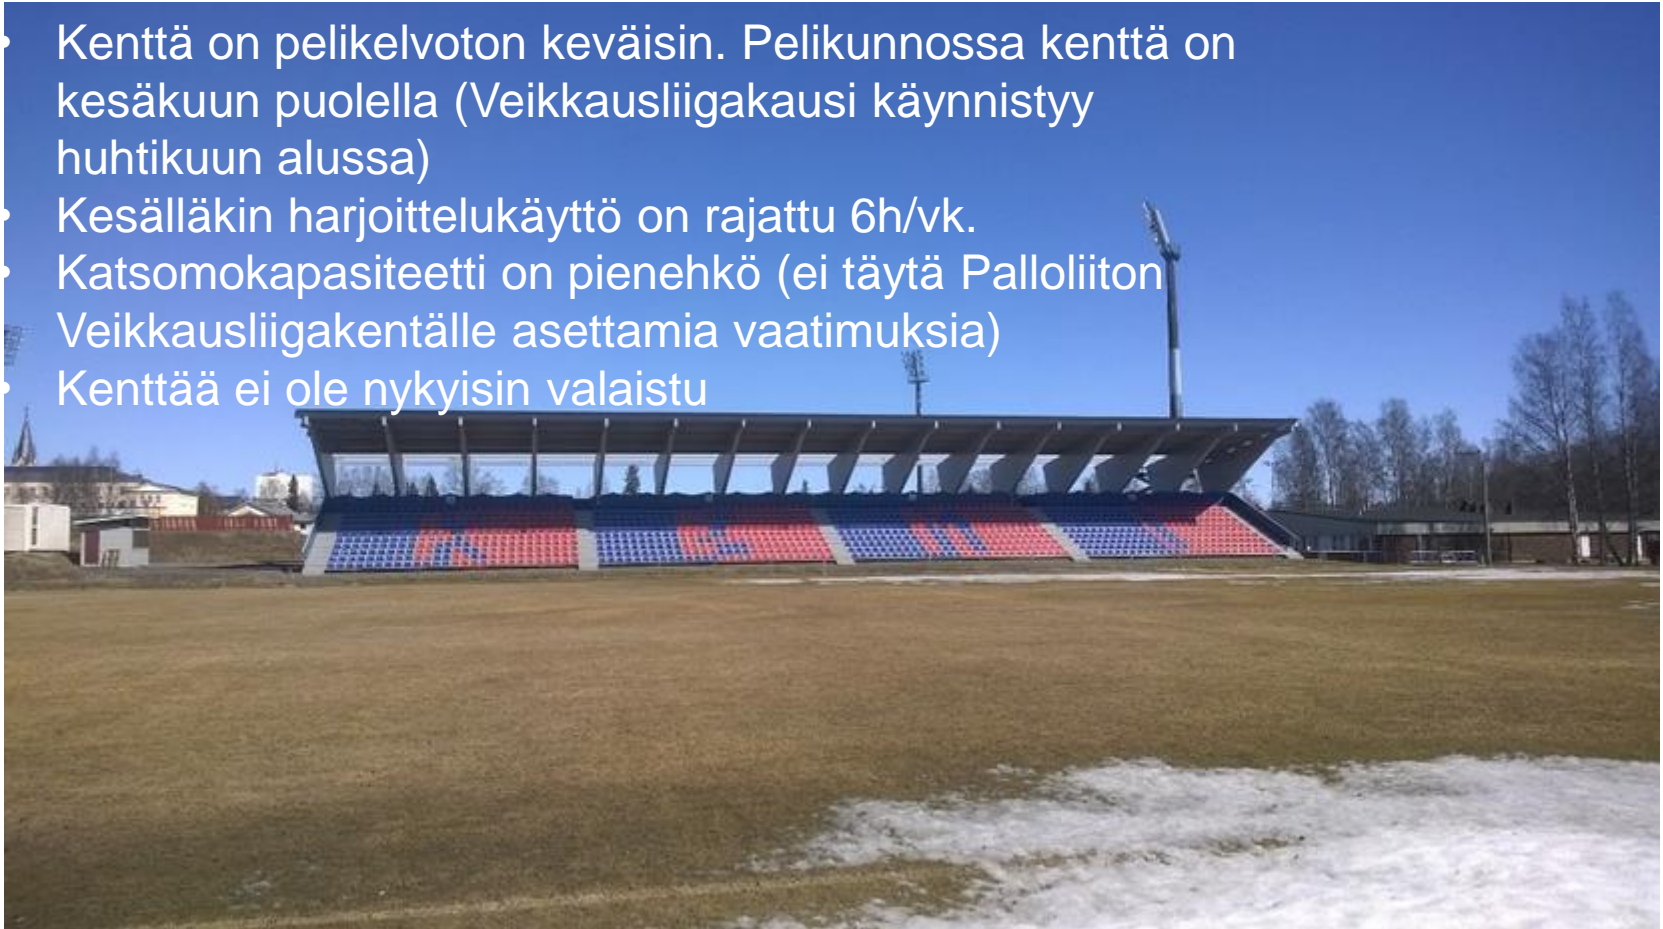
2. Jalkapallokenttä, eli ”takakenttä” Ongelmat

- Kenttä on pelikelvoton keväisin. Pelikunnossa kenttä on kesäkuun puolella (Veikkausliigakausi käynnistyy huhtikuun alussa)
- Kesälläkin harjoittelukäyttö on rajattu 6h/vk.
- Katsomokapasiteetti on pienehkö (ei täytä Palloliiton Veikkausliigakentälle asettamia vaatimuksia)
- Kenttää ei ole nykyisin valaistu

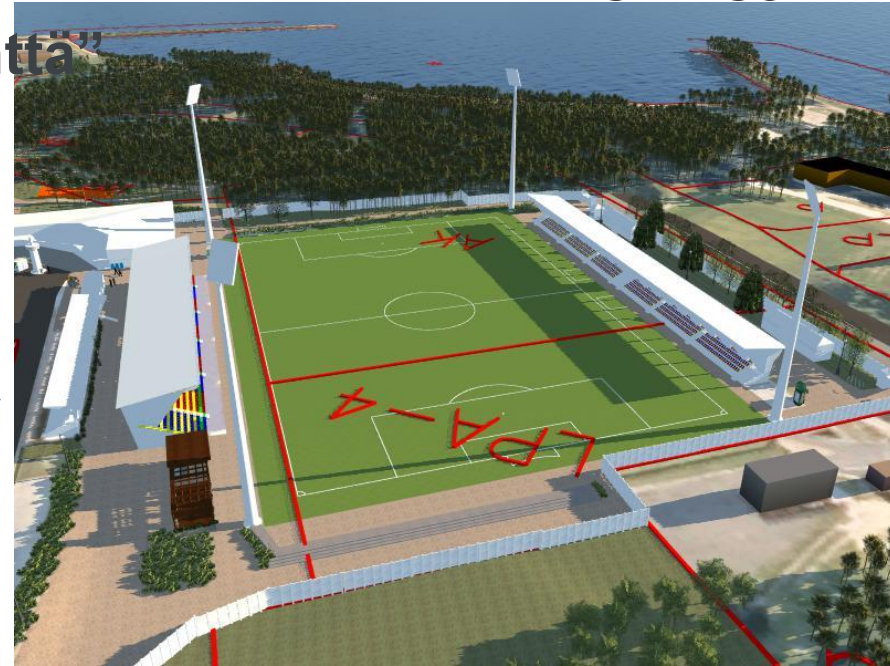
2. Jalkapallokenttä, eli ”takakenttä” Esitetyt toimenpiteet

- Luonnonnurmikenttä muutetaan tekonurmikentäksi
- Tekonurmen alapuolelle joustolevyt
- Joustolevyjen pintaan integroidaan lämmitysputkisto → käyttökauden pituutta saadaan jatkettua
- Kentän lämmitysenergiana käytetään kaukolämpöä
- Pelialue kasvatetaan 840 m²:iin (68x100→68x105, jatkossa Palloliiton suositusten kokoinen Veikkausliigakenttä)
- Kentän rakennekerrokset uusitaan
- Salaojitus uusitaan ja kentän pintakuivatusta parannetaan
- Kentälle asennetaan automaattinen kastelujärjestelmä
- Merenpuoleiselle pitkälle sivulle uusi katettu katsomo (istumapaikkakapasiteetti min. 500 hlöä)

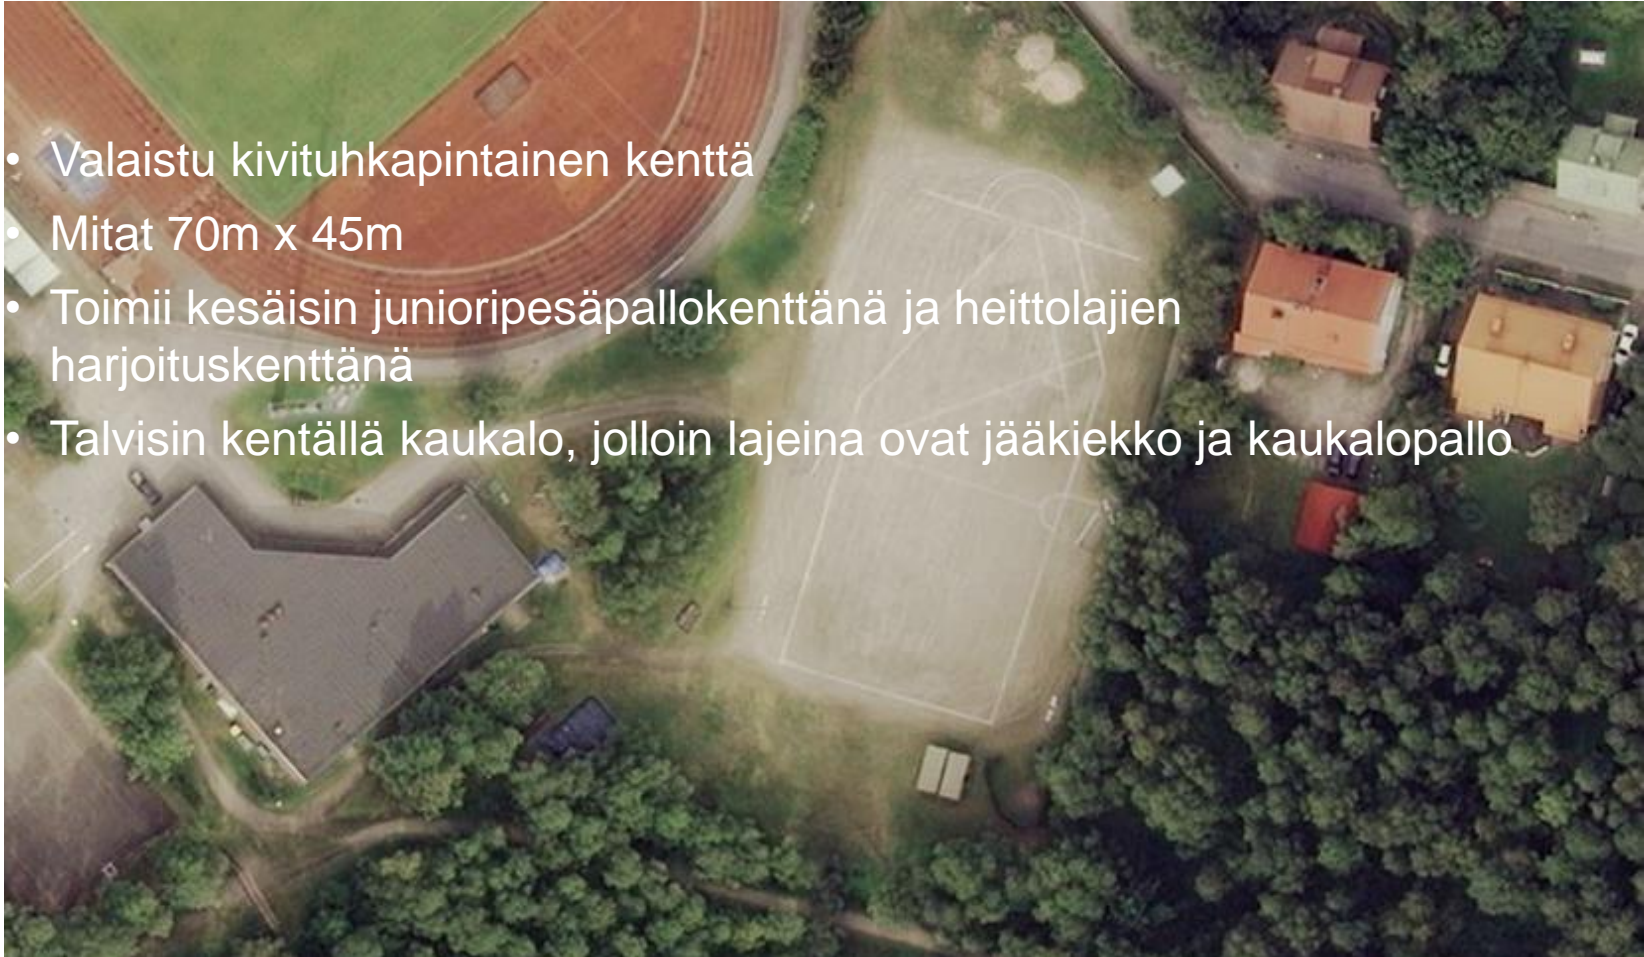
3. Kivituhkakenttä

- Valaistu kivituhkapintainen kenttä
- Mitat 70m x 45m
- Toimii kesäisin junioripesäpallokenttänä ja heittolajien harjoituskenttänä
- Talvisin kentällä kaukalo, jolloin lajeina ovat jääkiekko ja kaukalopallo

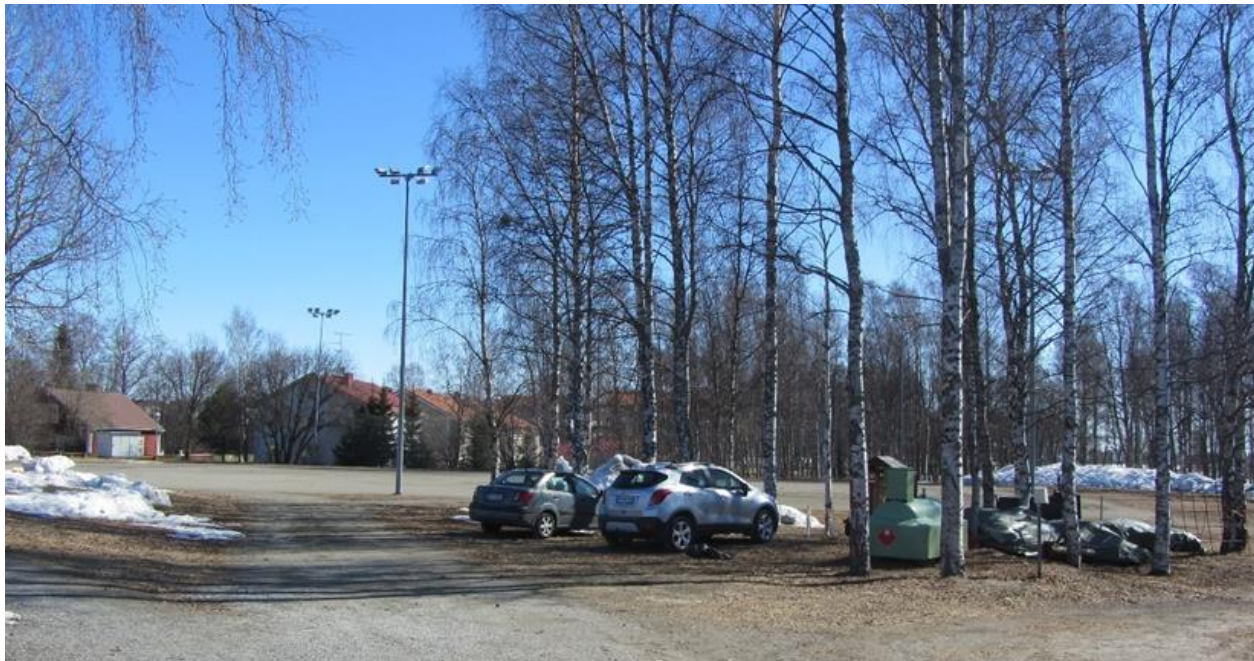
3. Kivituhkakenttä Ongelmat

- Kivituhkapinnalla huono vedenläpäisykyky → aiheuttaa pintakuivatusongelmia ja lammikoitumista
- Kenttä vaatii suhteellisen tiheää kunnossapitoa
- Kentän reuna-alueet nykyisellään varastointi- ja pysäköintialueina
- Valonheittimet vanhanaikaisia

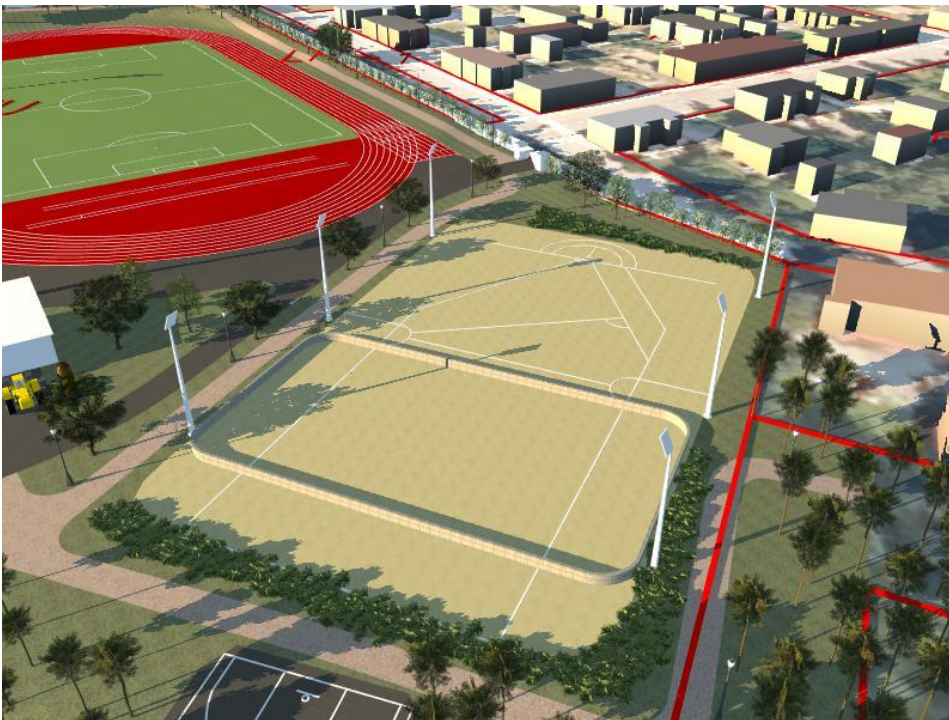
3. Kivituhkakenttä Esitetyt toimenpiteet

- Kentän pintaan asennetaan hiekkatekonurmi
- Kentän rakennekerrokset uusitaan
- Salaojitus kunnostetaan
- Nykyiset valaisinmastot jäävät käyttöön ja niiden valaisimet vaihdetaan LED-valonheittimiksi (valaistustaso 200lux)
- Kentälle mahdollista asentaa kaukalo talvisin

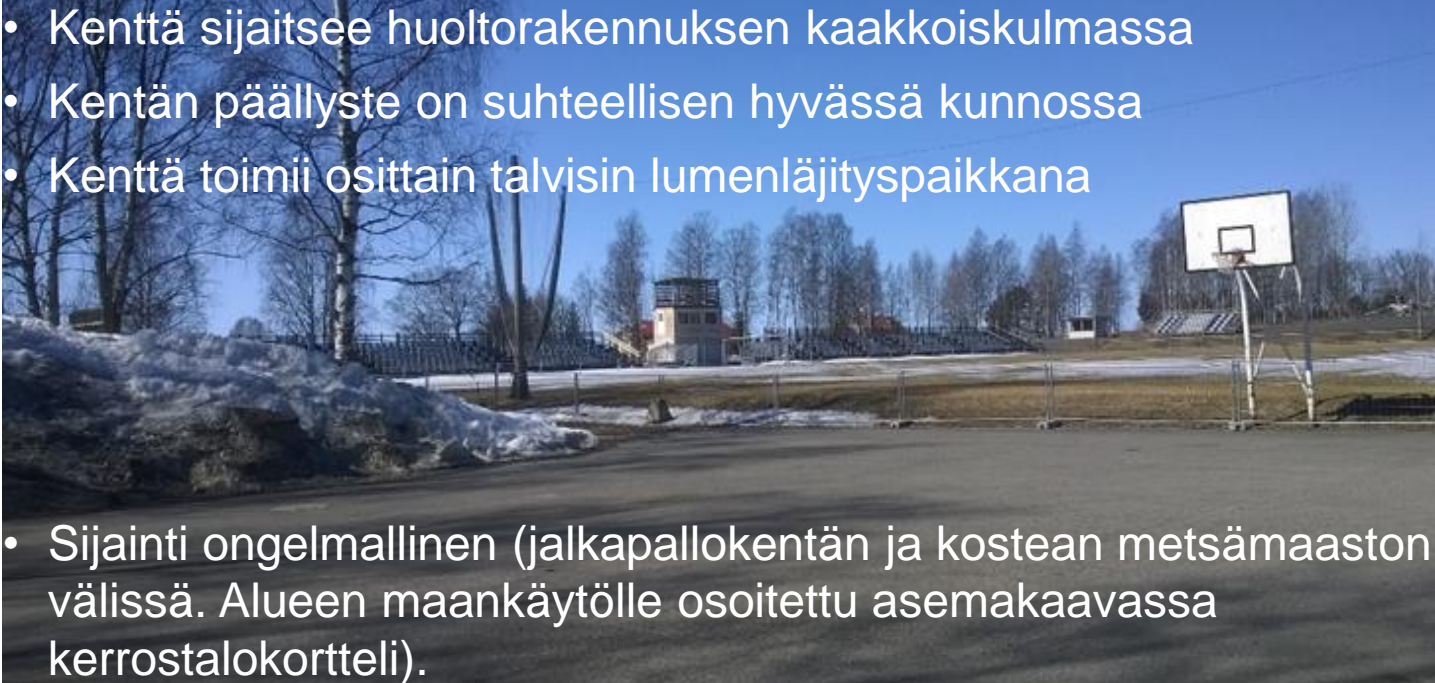
4. Asfalttikenttä (katukoripallo)

- Kenttä sijaitsee huoltorakennuksen kaakkoiskulmassa
 - Kentän päällyste on suhteellisen hyvässä kunnossa
 - Kenttä toimii osittain talvisin lumenläjityspaikkana
-

- Sijainti ongelmallinen (jalkapallokentän ja kostean metsämaaston välissä. Alueen maankäytölle osoitettu asemakaavassa kerrostalokortteli).

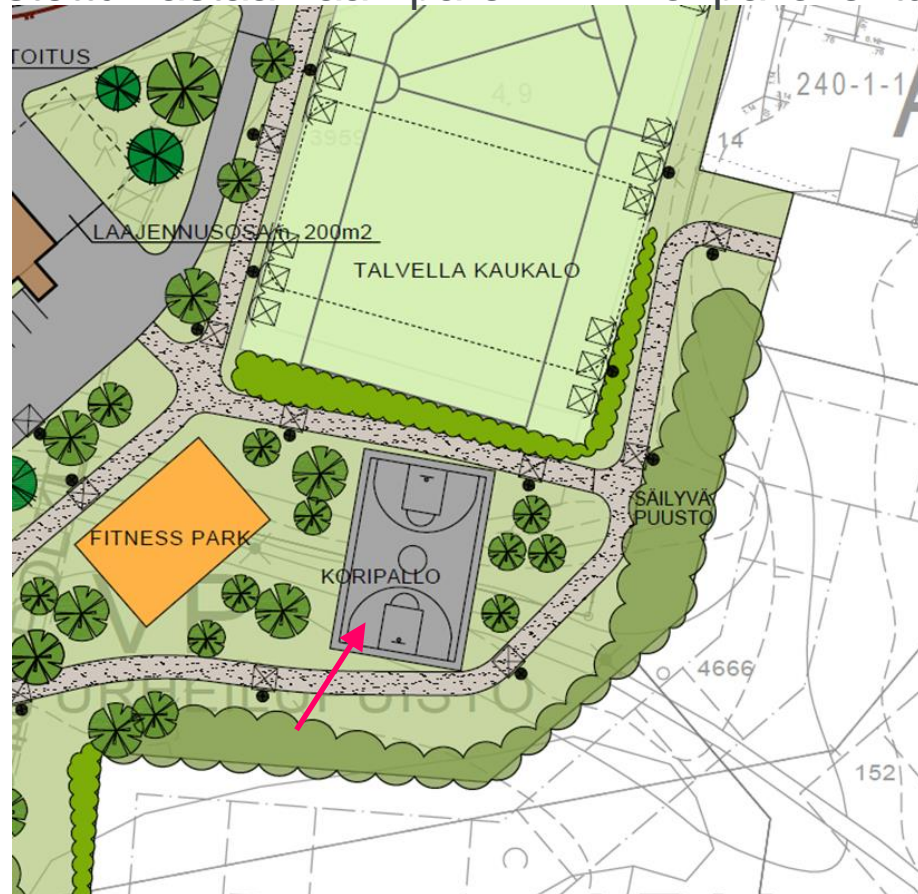
4. Asfalttikenttä (katukoripallo) Esitetyt toimenpiteet

- Siirretään nykyisen hiekkatekonurmikentän eteläpuolelle asemakaavan mukaiselle viheralueelle
- Kentän mitat on tarkistettu vastaamaan paremmin koripallokentälle asetettuja mitoitusvaatimuksia.

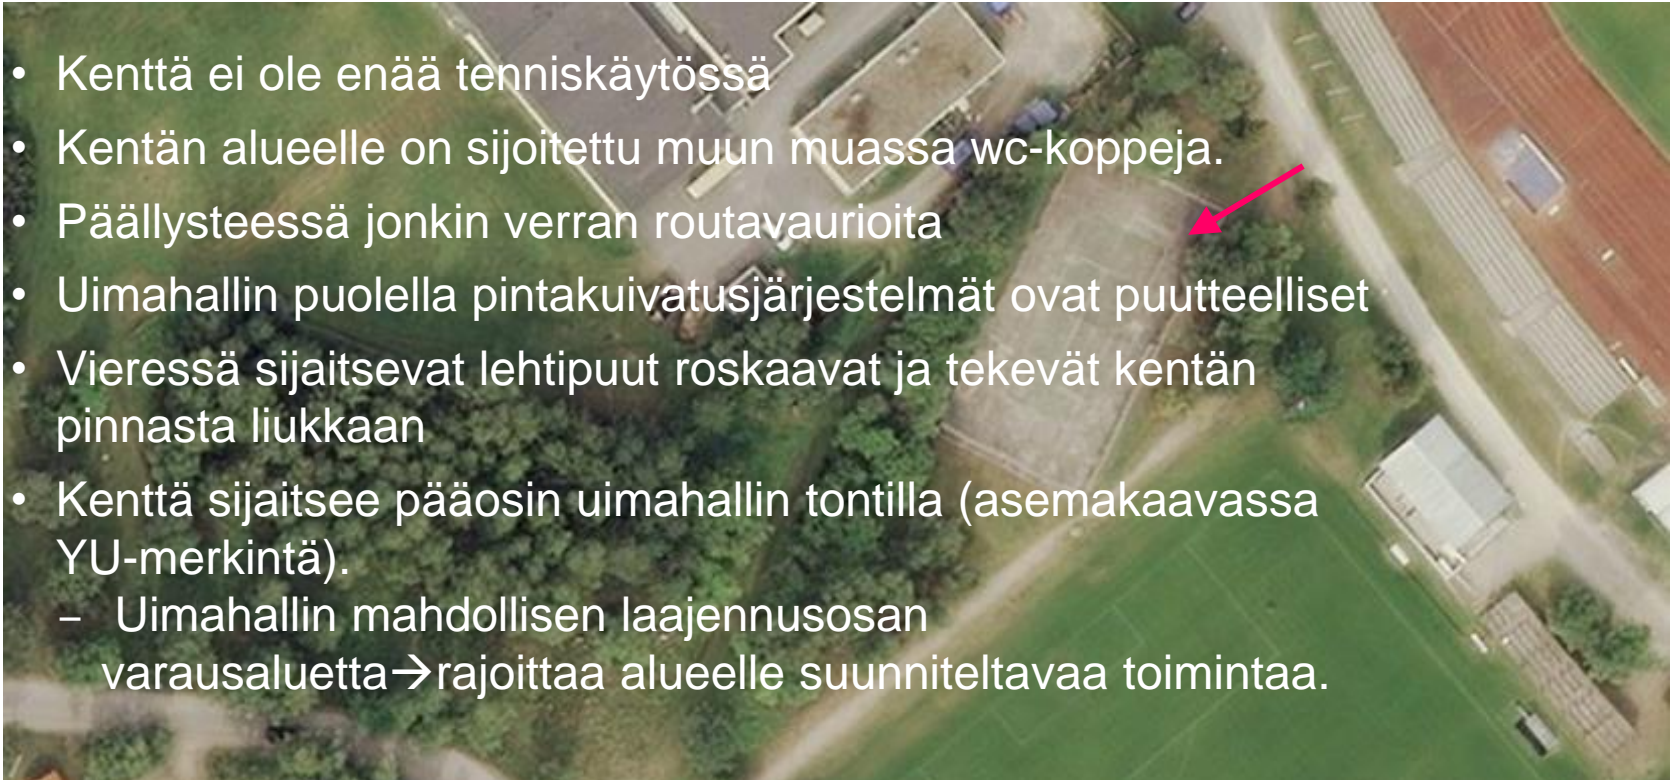
5. Asfalttikenttä (entinen tenniskenttä) Nykytilanne ja ongelmat

- Kenttä ei ole enää tenniskäytössä
- Kentän alueelle on sijoitettu muun muassa wc-koppeja.
- Päällysteessä jonkin verran routavaurioita
- Uimahallin puolella pintakuivatusjärjestelmät ovat puutteelliset
- Vieressä sijaitsevat lehtipuut roskaavat ja tekevät kentän pinnasta liukkaan
- Kenttä sijaitsee pääosin uimahallin tontilla (asemakaavassa YU-merkintä).
 - Uimahallin mahdollisen laajennusosan varausaluetta → rajoittaa alueelle suunniteltavaa toimintaa.

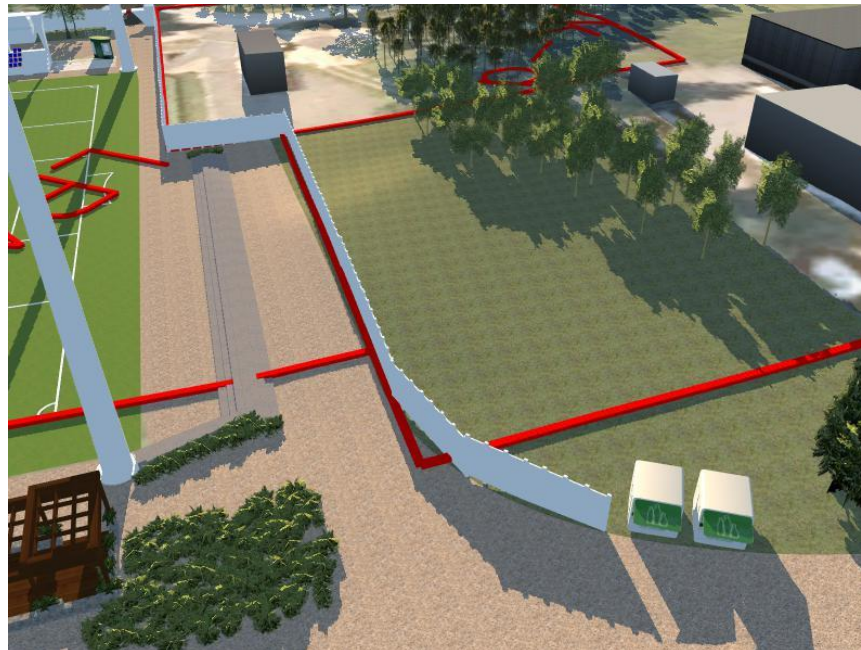
5. Asfalttikenttä (entinen tenniskenttä)

- Päälyste poistetaan ja tilalle istutetaan nurmikenttää
- Toimii jatkossa oleskelualueena ja tapahtumien aikana myynti-/wc-tilojen sijoituspaikkana.
- Talvisin voi toimia lumien läjityksessä.
- Ratkaisussa huomioitu tuleva hotellirakennus ja sen laajennusvara, sekä mahdollinen toimintojen yhdistäminen uimahallin palvelujen kanssa.

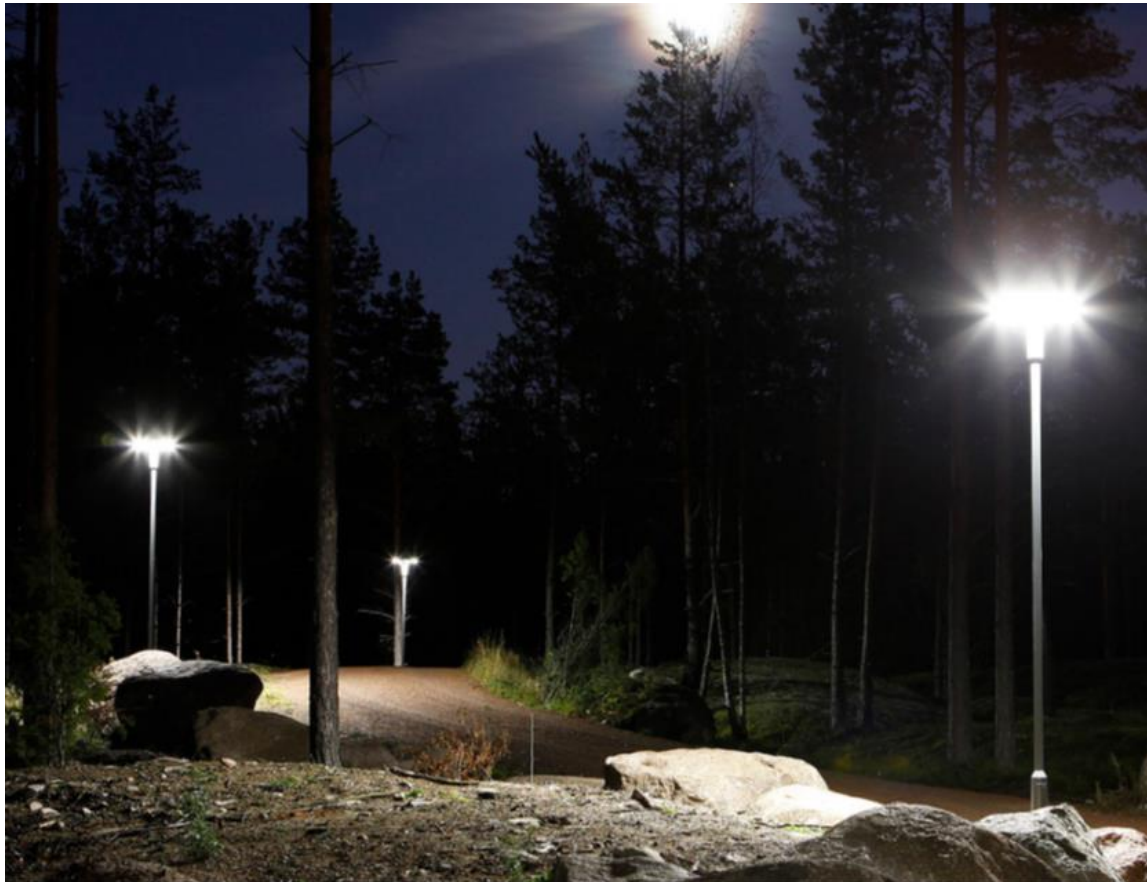
Kuntopolut

- Urheilupuiston alueelle rakennetaan valaistu kuntopolkuverkosto, joka linkittää Sauvosaaren, Mansikkanokan ja Lumilinnan alueet yhteen
 - Talvisin toimii hiihtolatureitistönä → yhteys yleisurheilukentältä meren jäälle

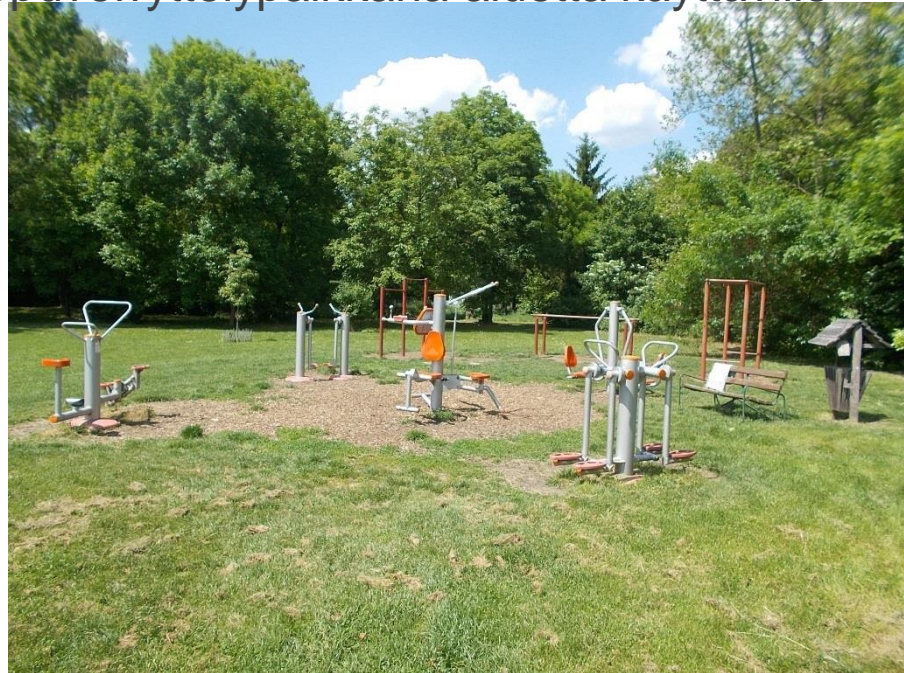
Fitness park

- Sijoitetaan uuden hiekkatekonurmikentän lounaiskulmaan
- Monipuolinen laitteisto: soveltuu eritasoisille liikkujille, sekä aktiivikuntoilijoille
- Toimii myös lämmittely- ja loppuverryttelypaikkana aluetta käyttäville urheilijoille
- Voi olla osittain katettu

- Fitnessparkin ja koripallokentän väliin voidaan sijoittaa myös muita pienpallopeleihin soveltuvaa välineistöä, esim. panna-areena, teqball-pöytiä...

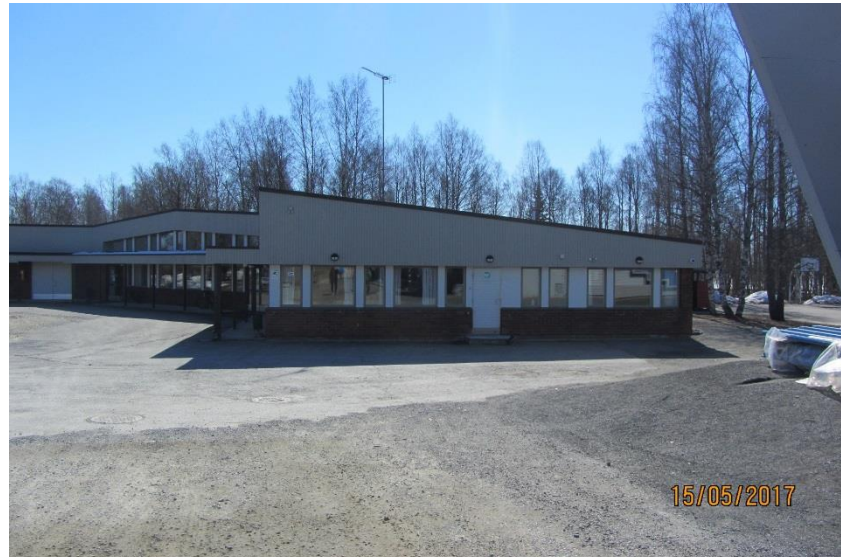
Nykyinen huoltorakennus

- Huoltorakennuksen koilliskulmaan varataan tilaa noin 200 m² kokoiselle hallimaiselle laajennukselle/varastorakennukselle. Hallissa ovet sekä yleisurheilukentän, että hiekkatekonurmikentän puolelle → helpottaa huoltokaluston kulkua.
- Huoltorakennuksen nykyisistä pukuhuoneista kolmen (yht. n. 90m²) käyttötarkoitusta muutetaan: kuntosalia lähimmän pukuhuoneen tilat otetaan kuntosalin laajennuksen käyttöön. Kisatoimiston/kokoustilan lähimmät kaksi pukuhuonetta muutetaan kokoustilojen laajennukseksi.
- Lämmönjakohuoneen lähelle varataan tilaa tekonurmikentän lämmitysjärjestelmälle.
